Projecto sobre a Melhoria da Segurança Hídrica e Resiliência Comunitária nas Bacias Transfronteiriças Adjacentes do Cuvélai e Cunene

Relatório de avaliação do impacto arqueológico e no património cultural relativo ao projecto de captação de água, modernização das infraestruturas hídricas e sistema de alerta prévio de inundações nas regiões de Omusati, Oshikoto e Ohangwena

A Parceria Global para a Água na África Austral (GWPSA)

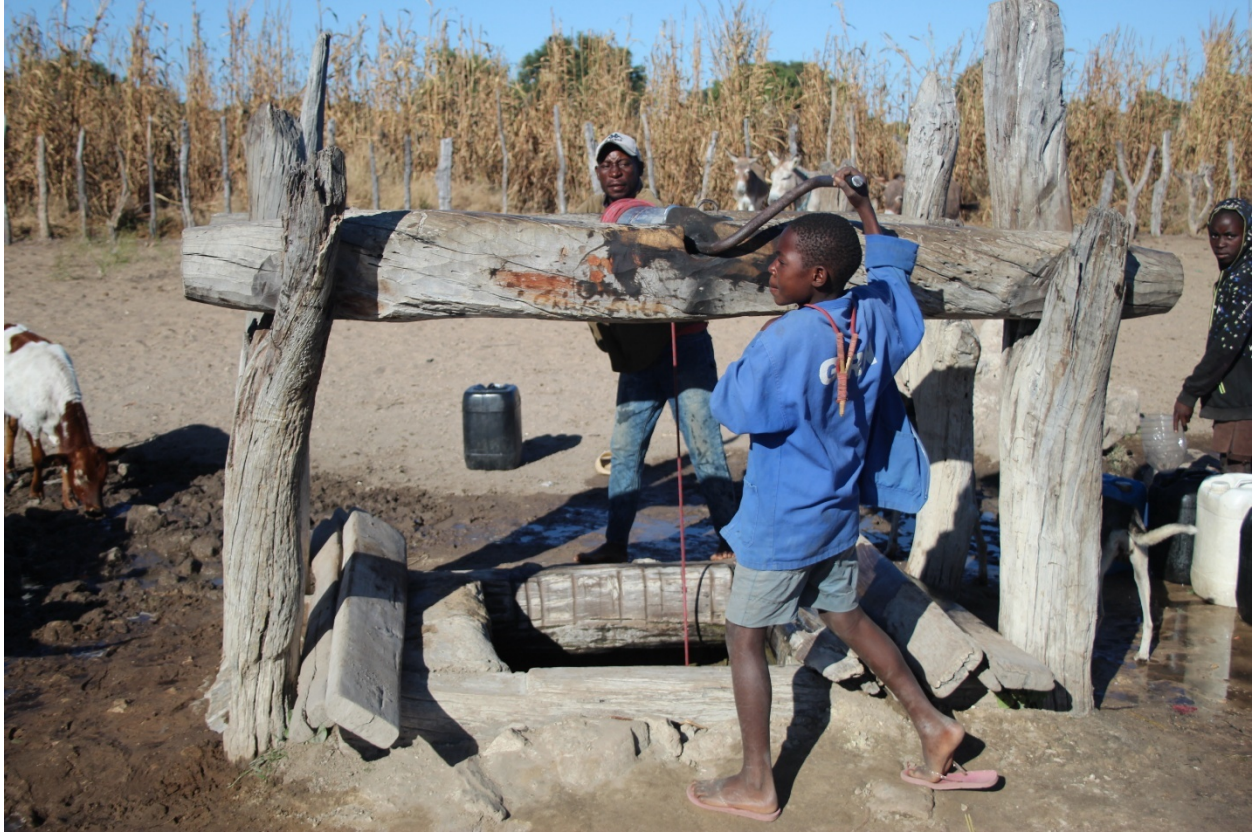
A comunidade, juntamente com o seu gado, depende de um poço cavado à mão para a sua subsistência. A fonte de água existente não é sustentável, uma vez que o nível da água no poço é desconhecido e existe o risco de crianças pequenas, em particular, e de gado caírem no poço.

Figura 1: O poço tradicional existente que se propõe modernizar (Créditos fotográficos: Autores 2025).

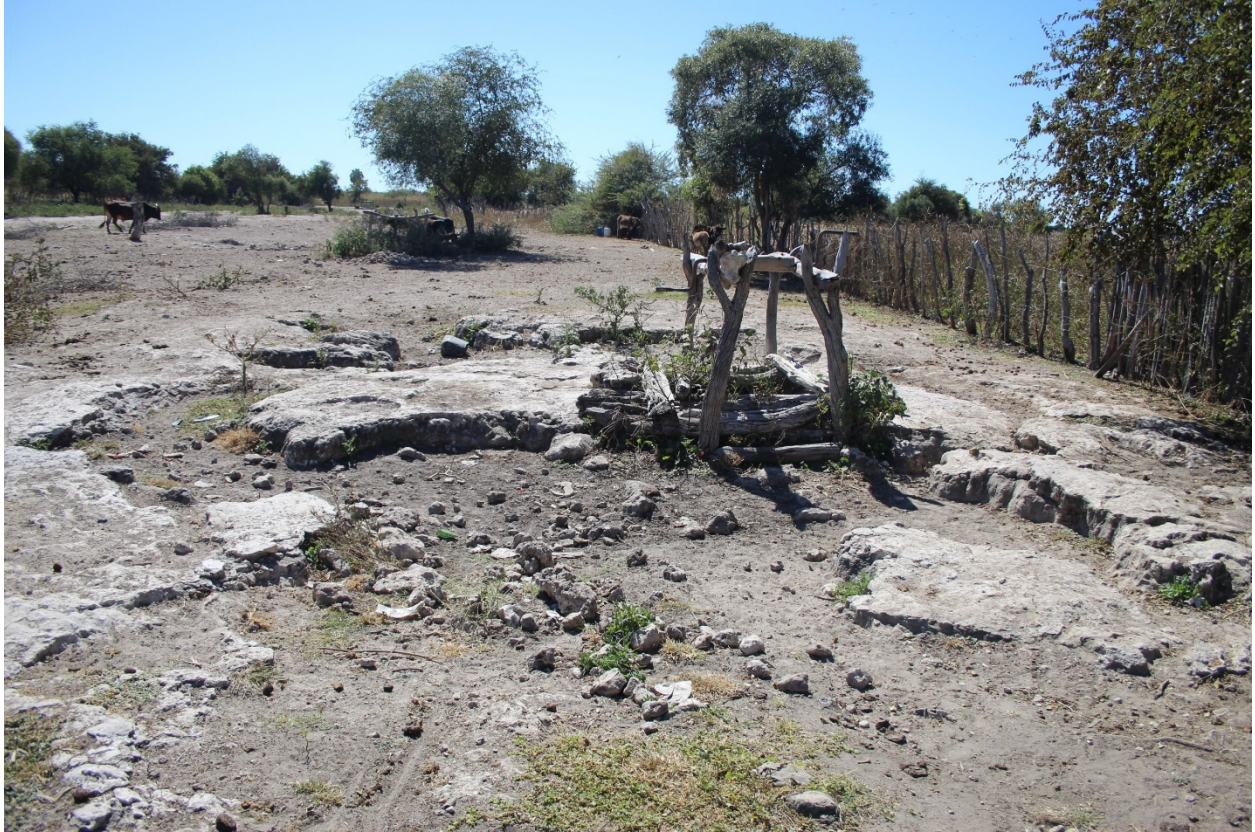
A comunidade, juntamente com o seu gado, depende de um poço cavado à mão (Figura 3). A fonte de água existente não é sustentável, uma vez que o nível da água no poço é desconhecido e existe o risco de crianças pequenas, em particular, e de gado caírem no poço.

Figura 3: O poço existente em Omboloka (Créditos fotográficos: Autores 2025).

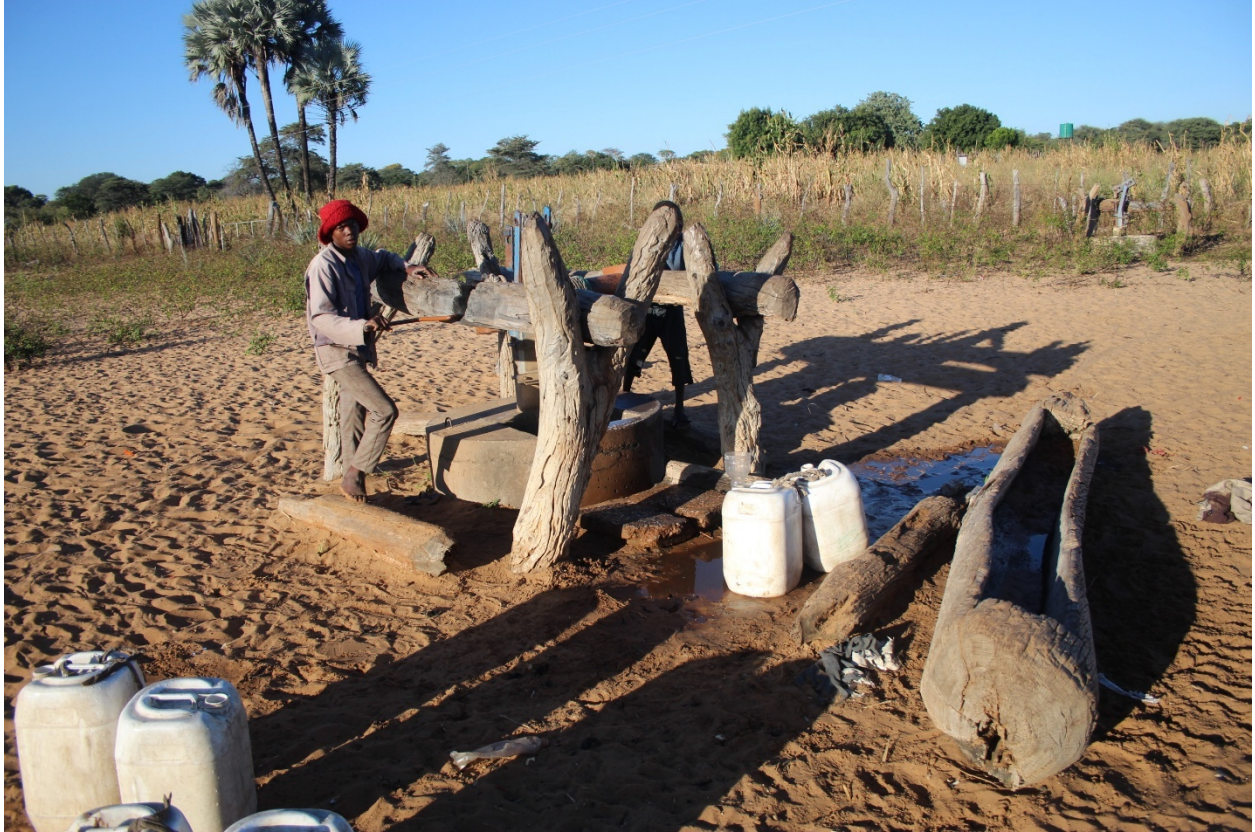
A comunidade, juntamente com o seu gado, depende de um poço cavado manualmente.

Figura 5: O poço tradicional existente em Oluwaya que será modernizado (Autores 2025).

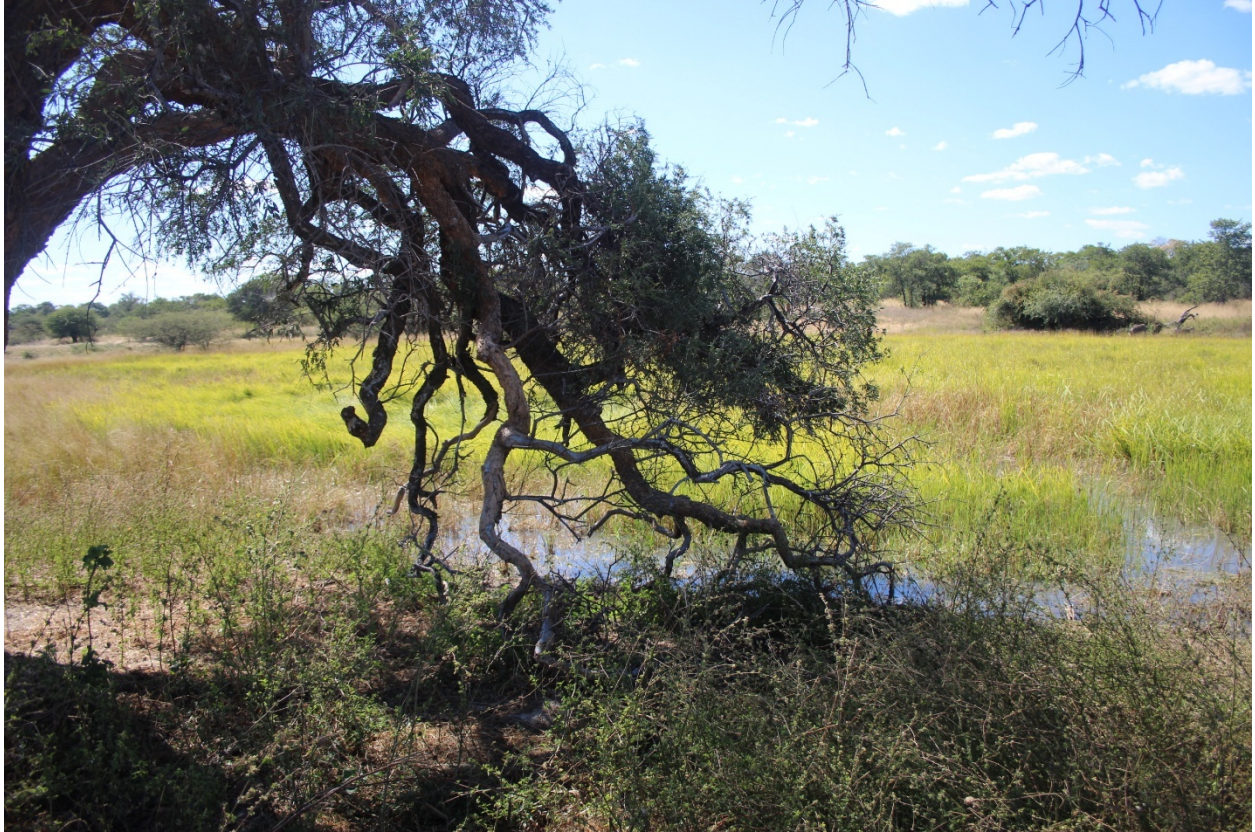
Figura 7: Local proposto para as bacias de retenção de águas pluviais (Autores 2025).

As lagoas de terra para captação de água da chuva propostas serão construídas na aldeia de Onamatende, no círculo eleitoral de Okankolo, na região de Oshikoto (ver Figura 8).

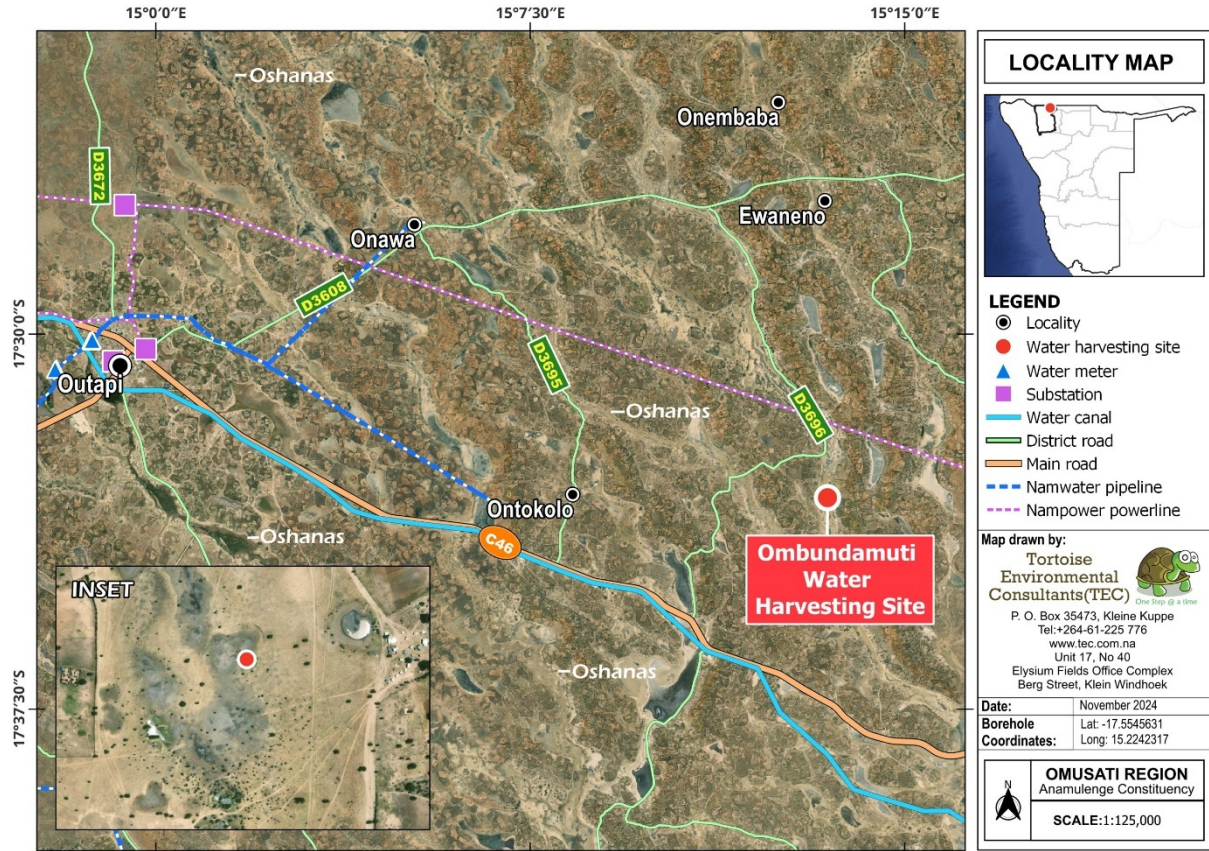
Figura 9: Mapa da localização das lagoas de terra para captação de água da chuva propostas em Ombundamuti (Créditos do mapa: TEC, 2025).

As lagoas de terra para captação de água da chuva propostas serão construídas na aldeia de Ombudamuti, no círculo eleitoral de Anamulenge, na região de Omusati (ver Figura 9).

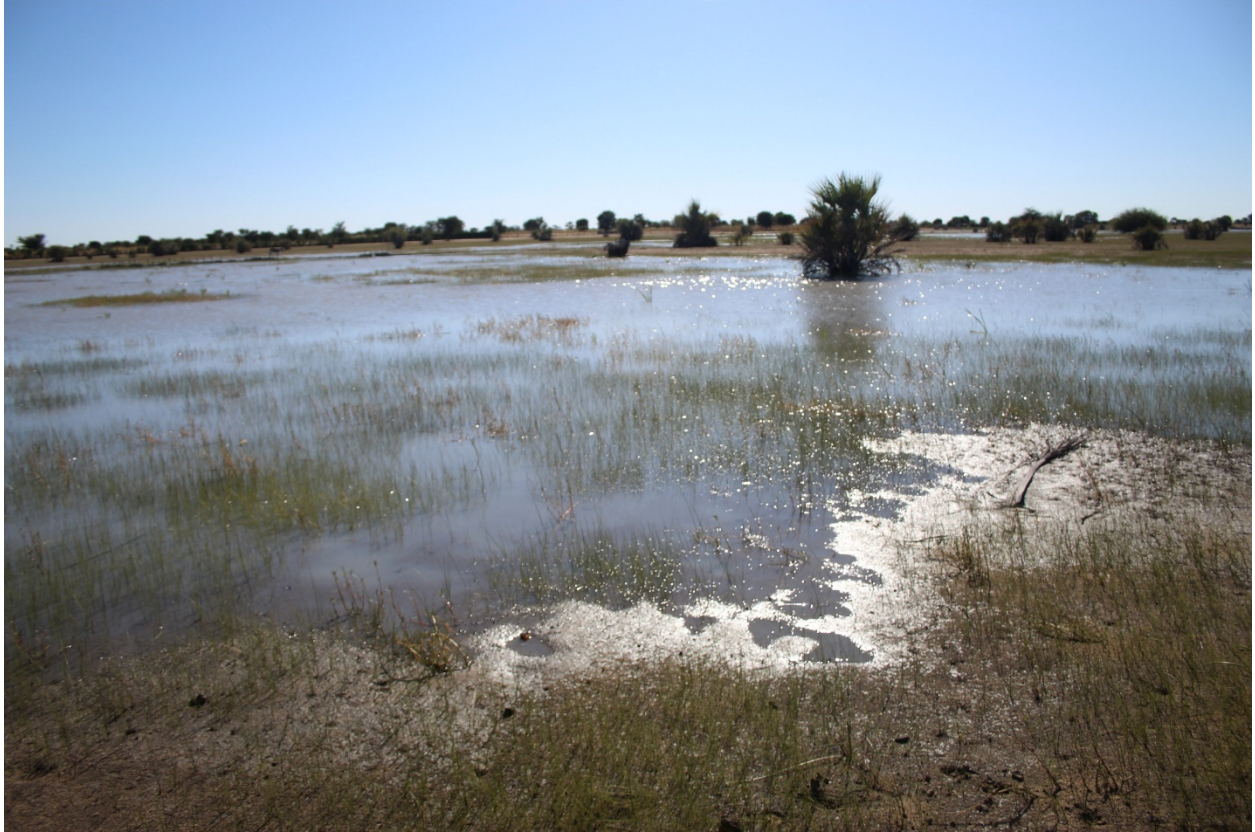
Figura 10: As lagoas de captação de água da chuva serão construídas na aldeia de Ombudamuti (Autores 2025).

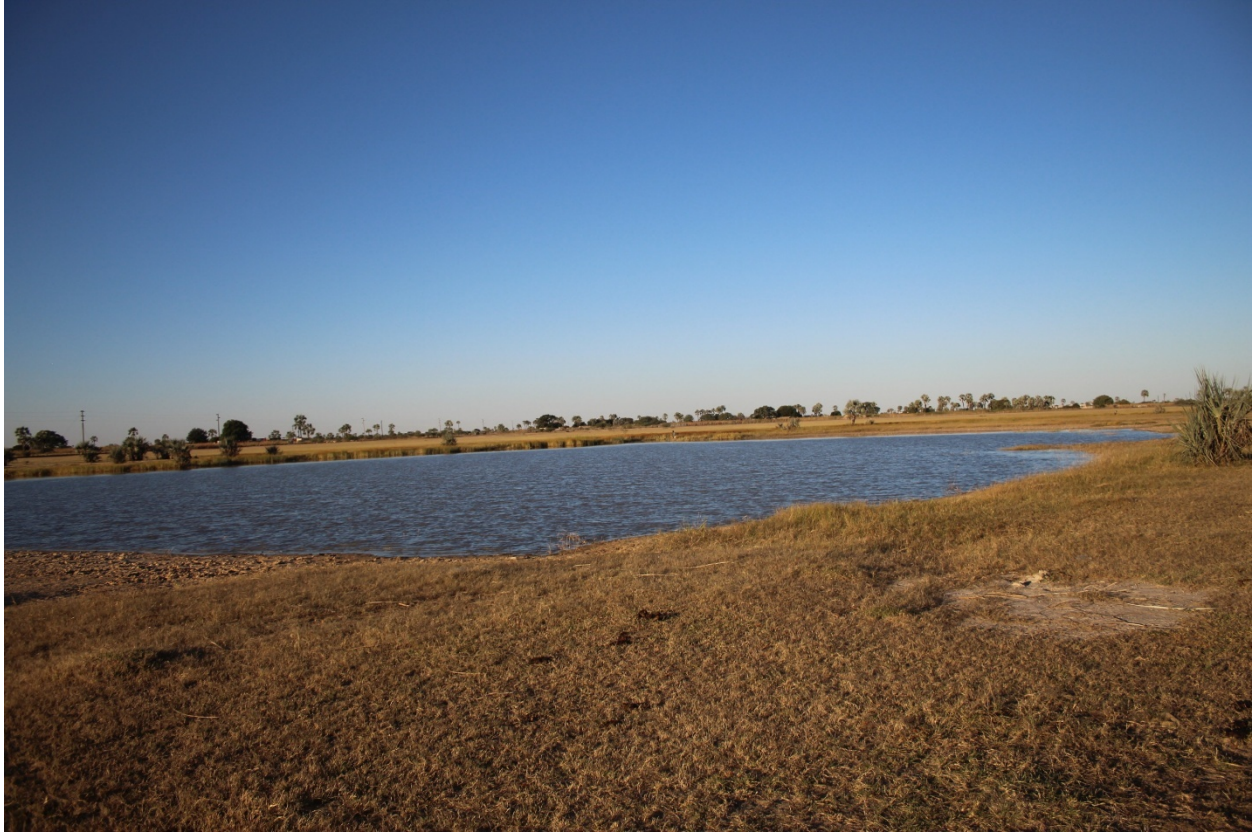
Figura 11: Local proposto para a construção de tanques de captação de água da chuva na aldeia de Olupumbu (Créditos fotográficos: Autores 2025).

A lagoa de captação de água da chuva proposta será construída na aldeia de Olupumbu, no círculo eleitoral de Oshikuku, na região de Omusati (ver Figura 12).

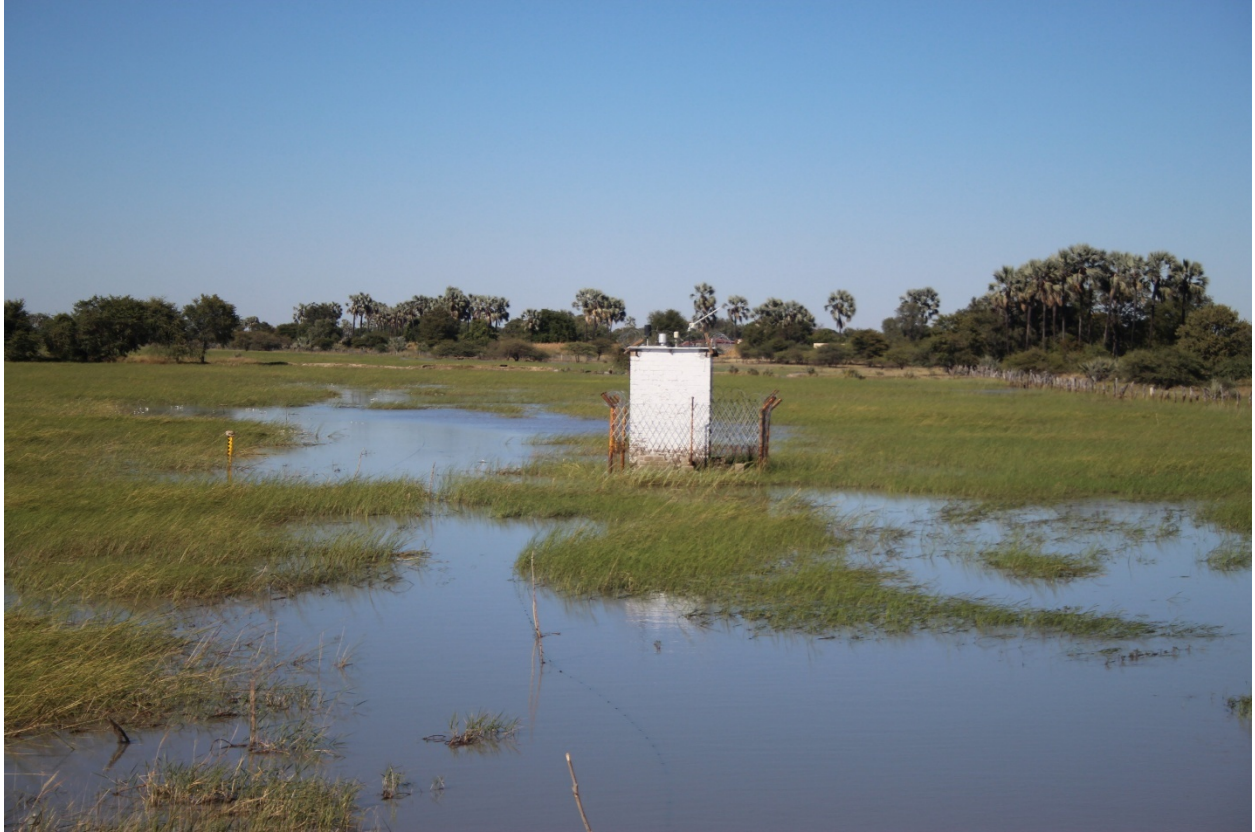
Os sistemas existentes têm sido mal mantidos, pelo que se encontram inoperacionais. A tecnologia está desactualizada e o sistema de comunicação é bastante deficiente; por exemplo, os dados só podem ser acedidos pela equipa em Windhoek.

Figure 14: O Sistema de Alerta Prévio existente e não funcional no local proposto de Oshana – Shanalumono, na aldeia de Ohaingu (Créditos da foto: autores 2025).

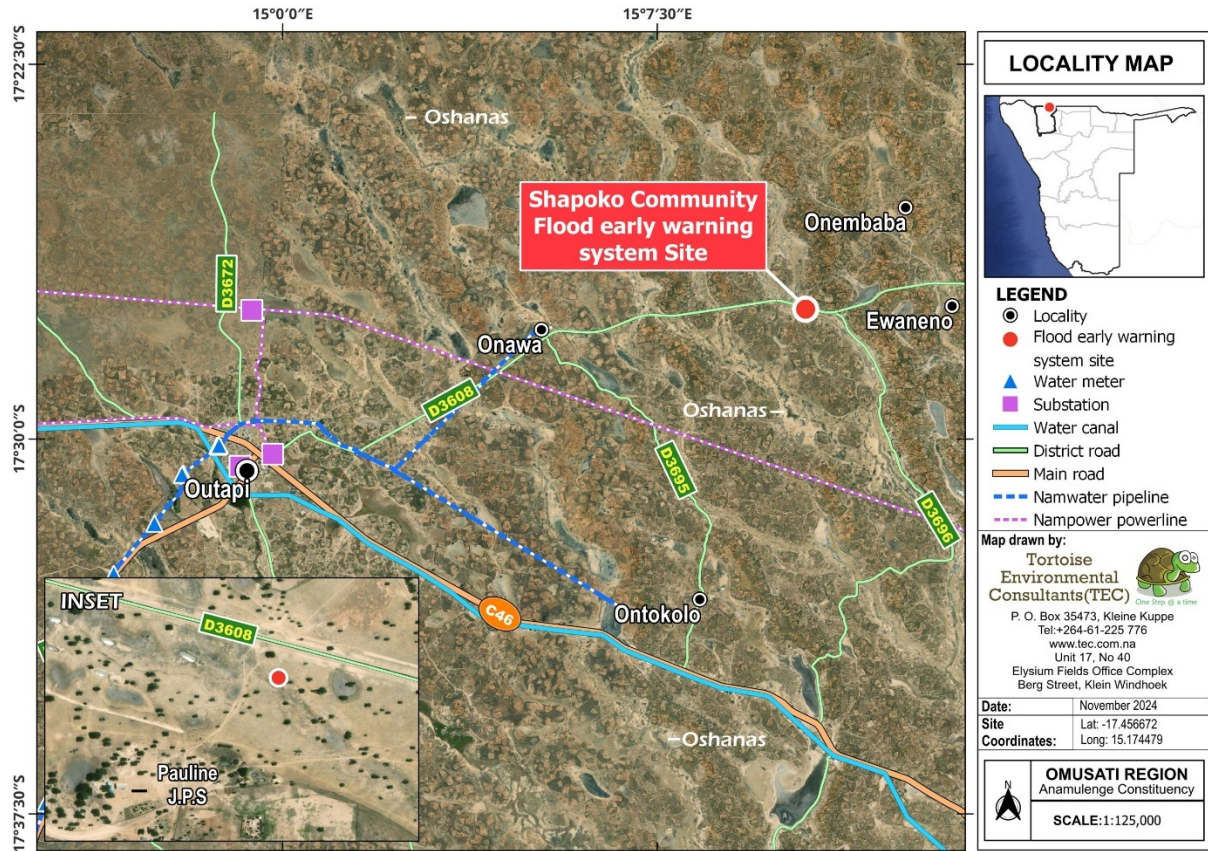
Figura 15: Mapa de localização do Sistema de Alerta Prévio de cheias de Shapoko (Créditos do mapa: TEC, 2025).

O Sistema de Alerta Prévio de cheias está localizado em Oshana – Shapoko, aldeia de Omambuumbu, círculo eleitoral de Anumulenge, região de Omusati (ver Figura 15).

Os sistemas existentes têm sido mal mantidos, pelo que se encontram inoperacionais. A tecnologia está desactualizada e o sistema de comunicação é bastante deficiente.

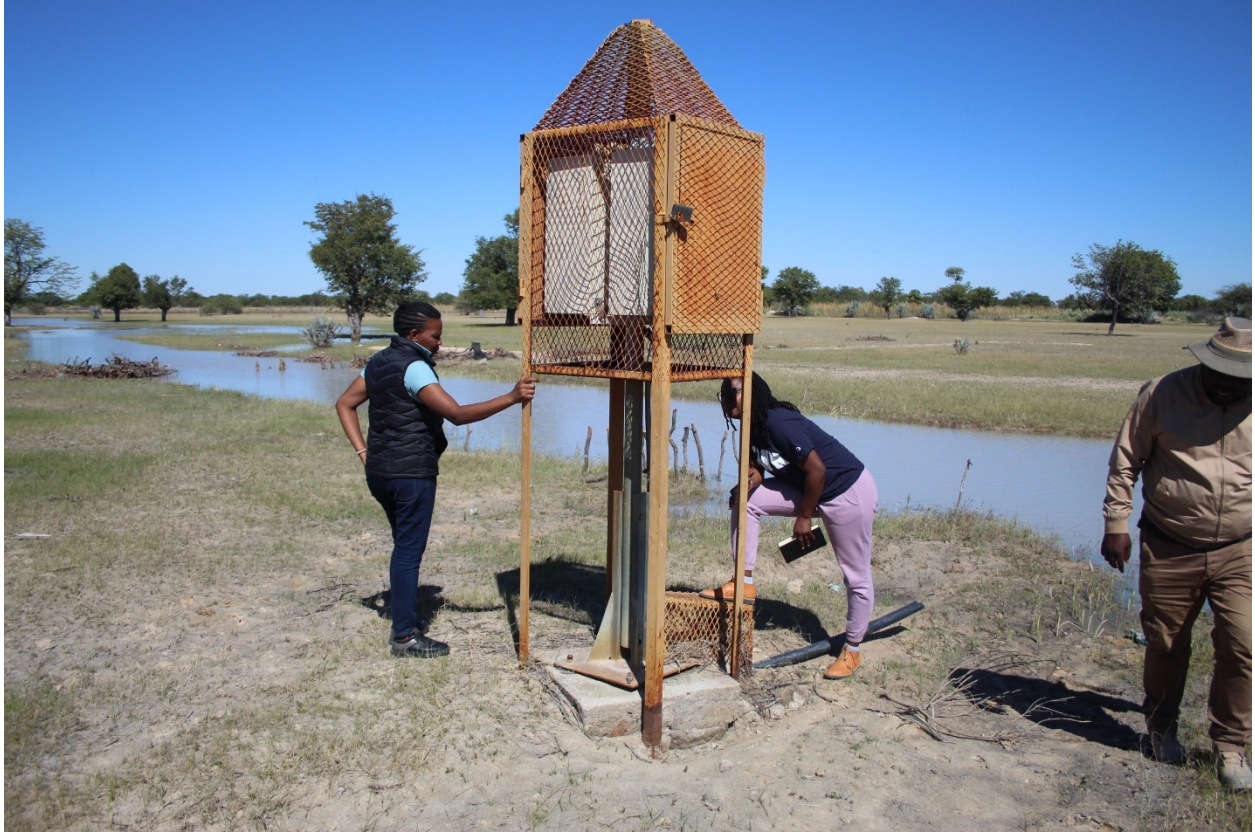
Figura 16: O local proposto para o Sistema de Alerta Prévio de cheias situa-se em Oshana – Shapoko, aldeia de Omambuumbu (Créditos da foto: Autores 2025).

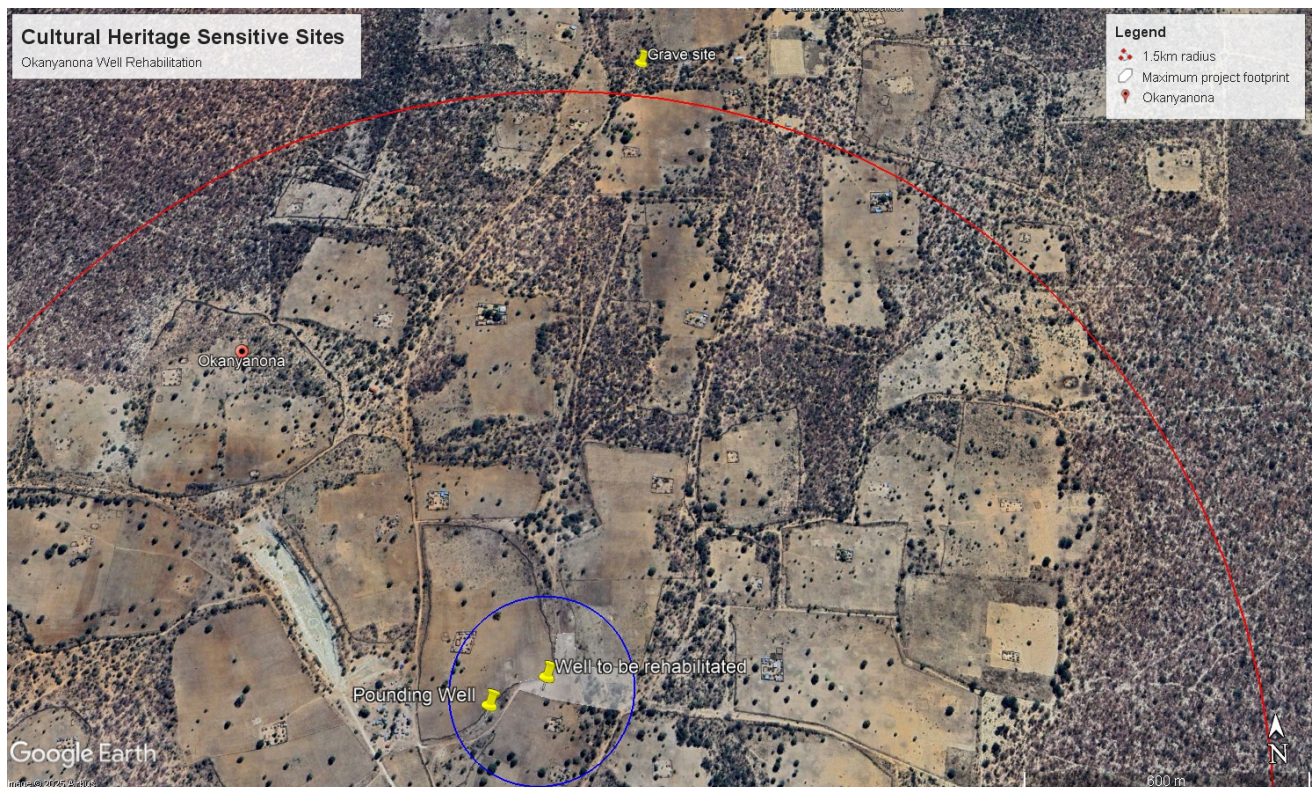
Figura22: Localização do cemitério (1,5 km) em relação à área de influência do projecto

Descrição: O cemitério comunitário fica a cerca de 2 km do poço; o local está vedado e as sepulturas estão assinaladas. Ver Figs. 21 & 22.

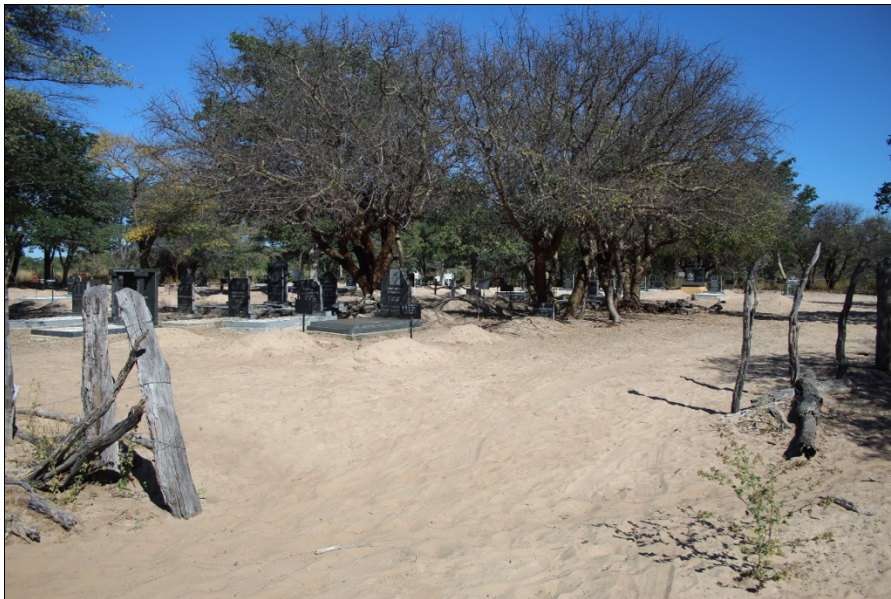
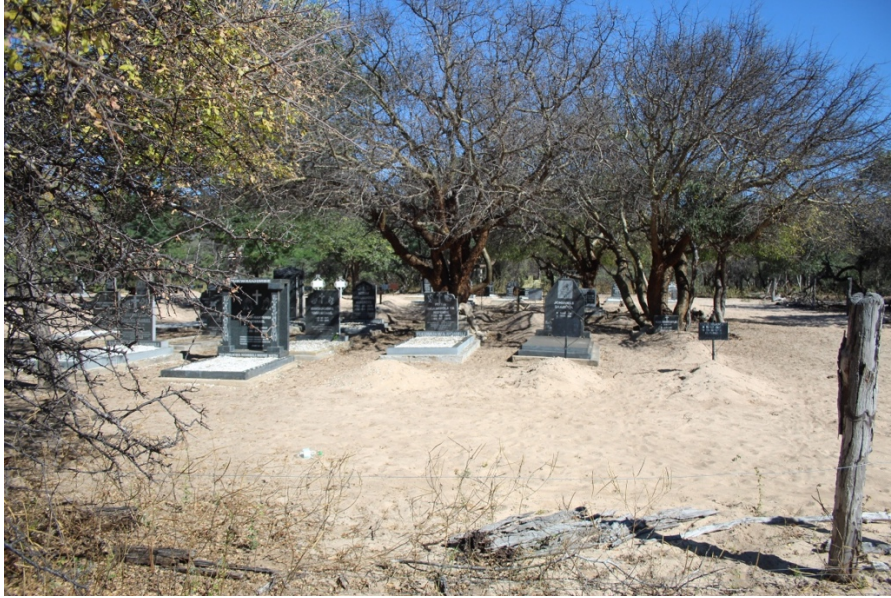
Classificações de reversibilidade: Irreversível

Avaliação do estado: Sensível

Figura 23: Cemitério comunitário em Okyanona (Crédito da foto: autores 2025).

Figure 24: Cemitério comunitário em Okanyanona (Crédito da foto: autores 2025).

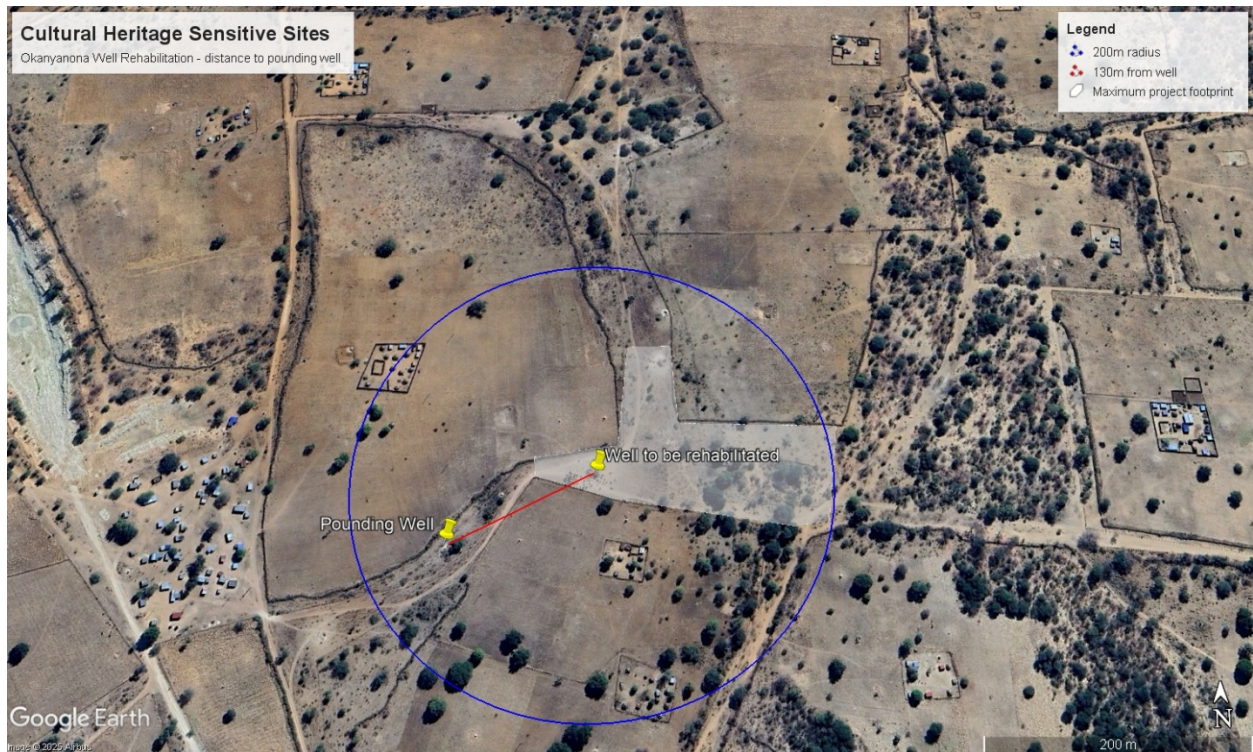
Figura25: Localização do poço de batimento em relação à área do projecto (132 m)

Descrição: A fonte natural é um local sagrado que existe há muitos anos. Segundo a tradição oral, costumava haver pessoas a bater na água durante a noite. Os anciãos da comunidade disseram aos aldeões para não cercarem a fonte natural nem a incluírem nos seus quintais. Ver Figs. 23 & 24.

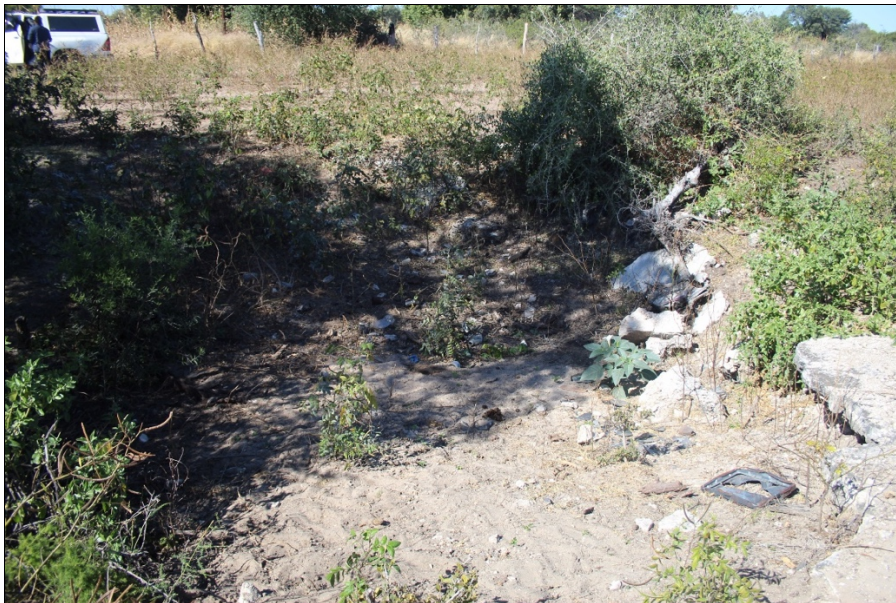
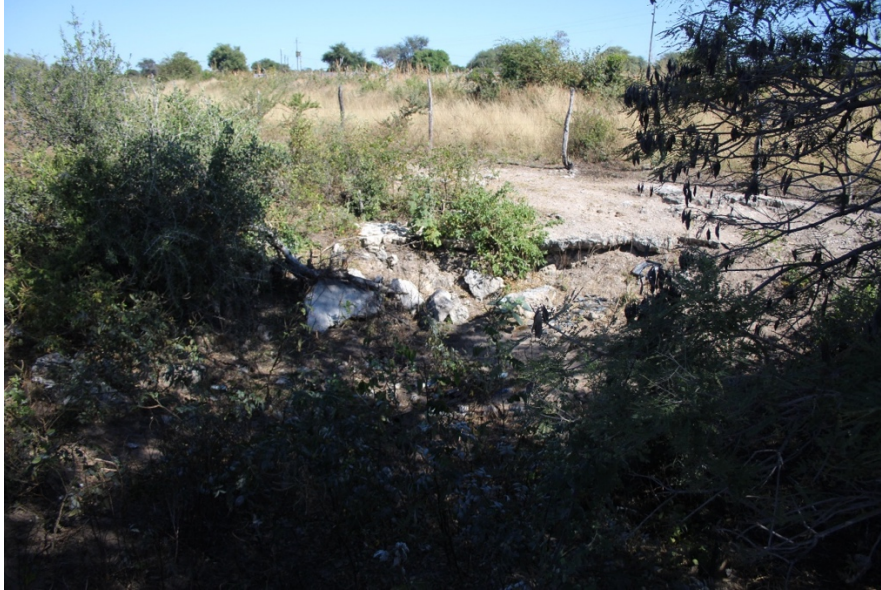
Classificações de reversibilidade: Irreversível

Avaliação do estado: Sensível

Figura 26: Ekombongo (Fonte Natural) em Okanyanona (Crédito da foto: autores 2025).

Figura 27: Ekombongo (Fonte Natural) em Okanyanona (Crédito da foto: autores 2025).

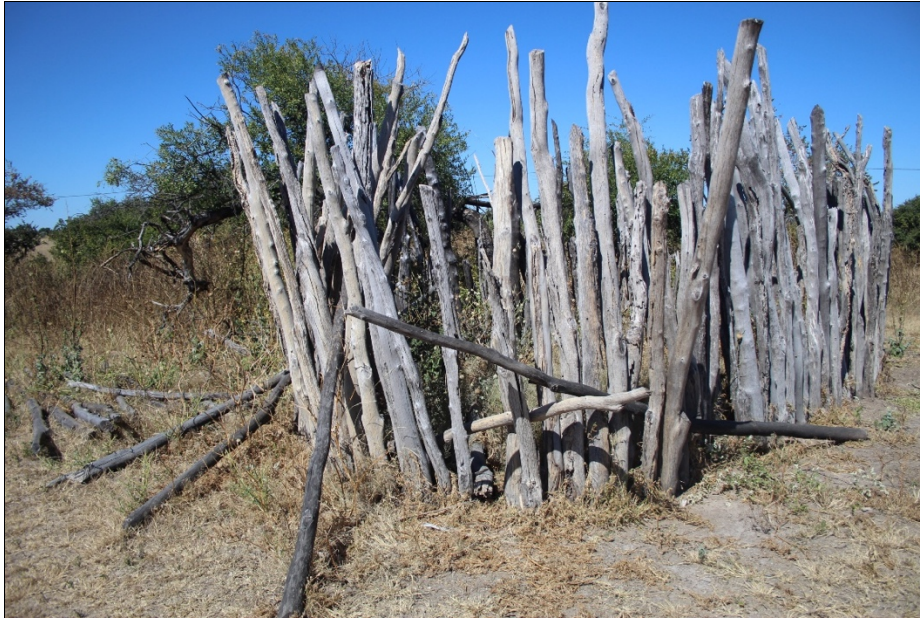
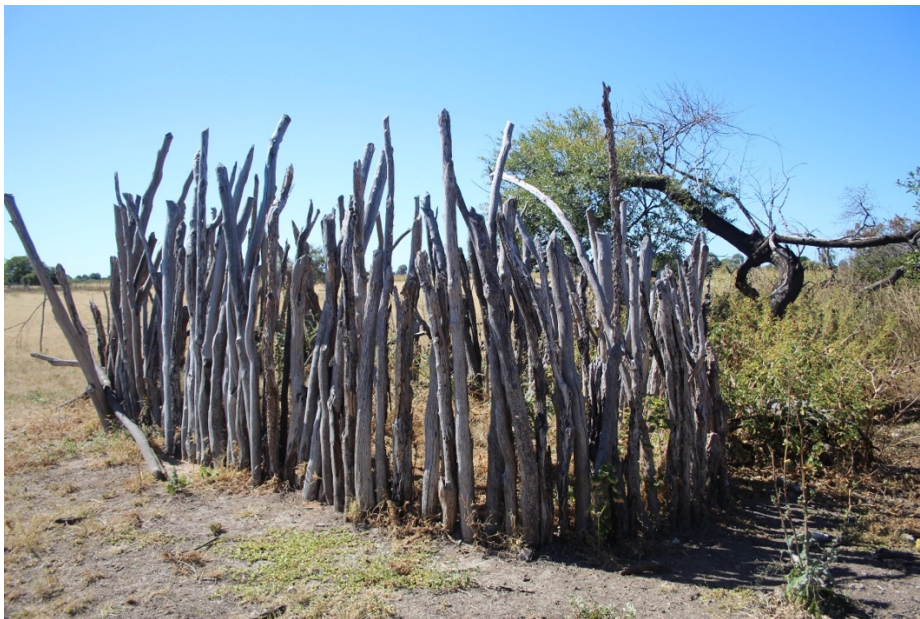
Classificações de reversibilidade: Irreversível

Avaliação do estado: Sensível

Figura 28: Um cemitério para os primeiros membros da comunidade em Omboloka (Crédito da foto: autores 2025)

Figura 29: Um cemitério para os primeiros membros da comunidade em Omboloka (Crédito da foto: autores 2025)

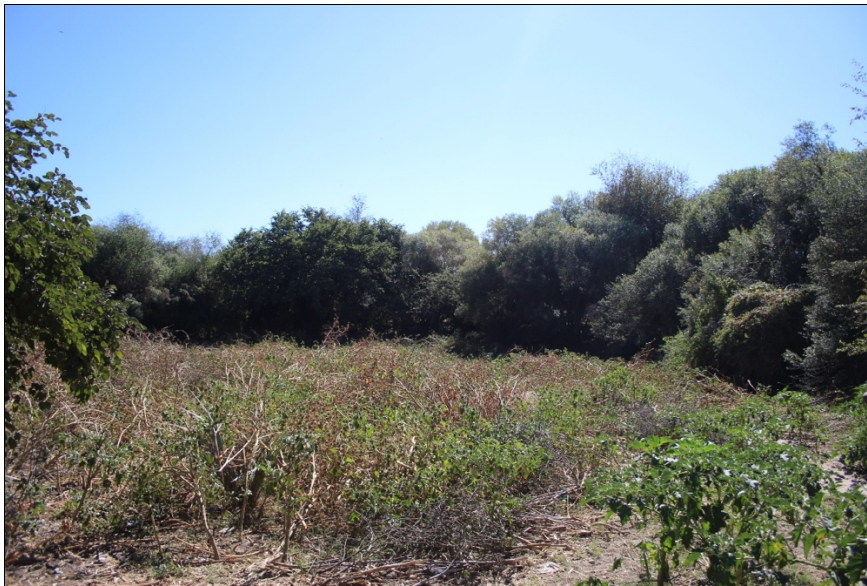
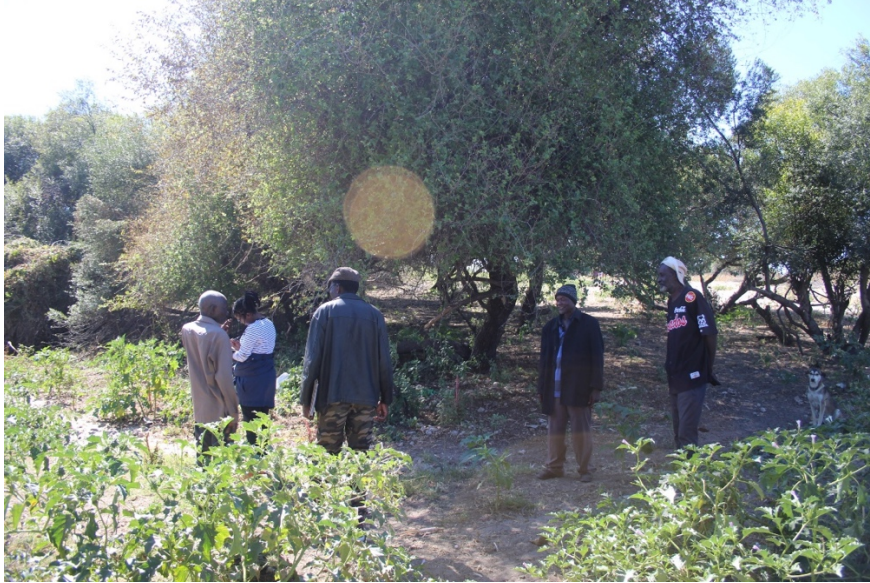
Classificações de reversibilidade: Irreversível

Avaliação do estado: Suficiente

Figura 30: *Ondombe yakula (lagoa natural) em Omboloka (crédito da foto: Autores 20).*

Figura 31: Ondombe yakula (lagoa natural) em Omboloka (crédito da foto: Autores 2025).

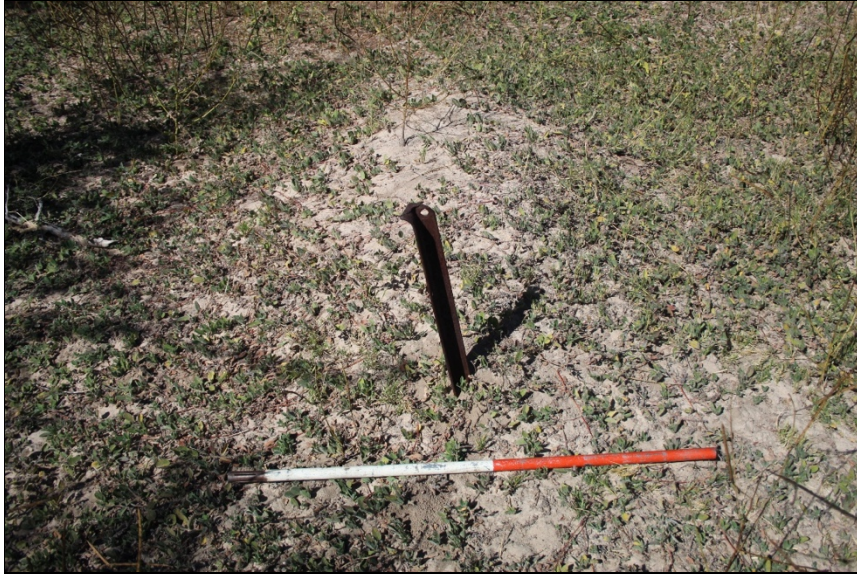
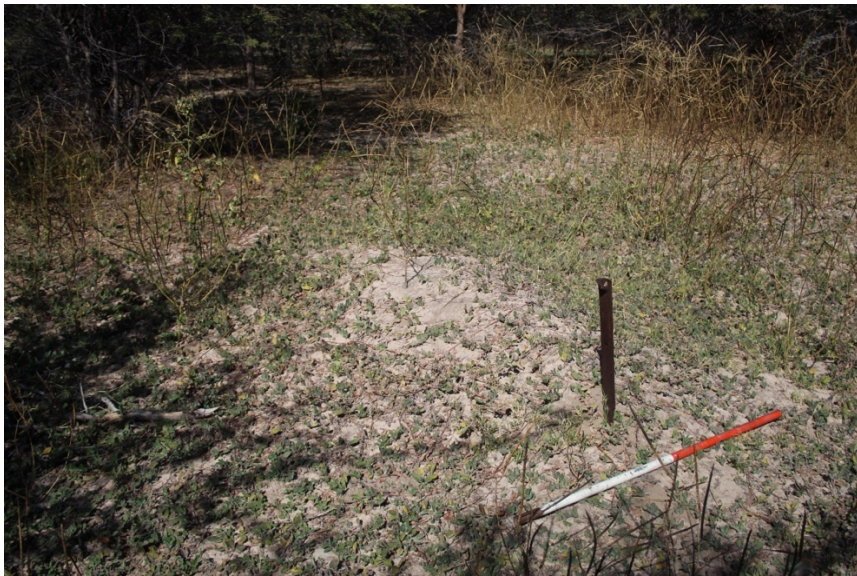
Classificações de reversibilidade: Irreversível

Avaliação do estado: Sensível

Figura 32: Sepulturas de guerra de dois combatentes PLAN em Omboloka (crédito da foto: Autores 2025).

Figura 33: Sepulturas de guerra de dois combatentes PLAN em Omboloka (crédito da foto: Autores 2025).

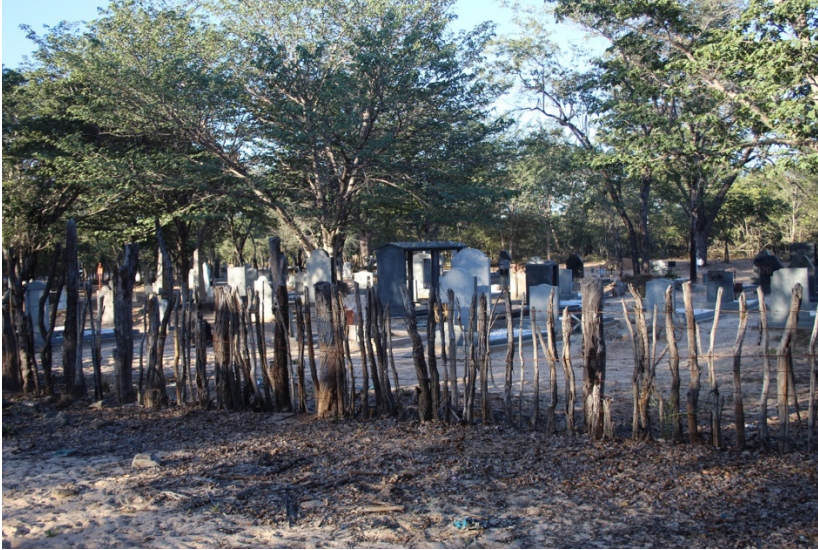
Classificações de reversibilidade: Irreversível

Avaliação do estado: Sensível

Figure 34: Cemitério comunitário em Oluwaya (Crédito da foto: autores 2025).

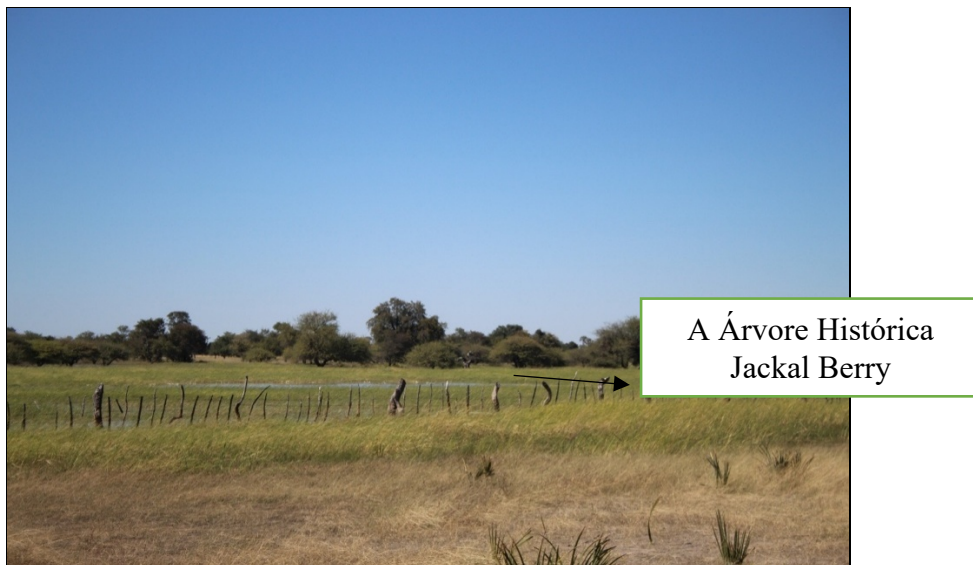
Classificações de reversibilidade: Irreversível

Avaliação do estado: Suficiente

Figure 35: A Árvore Histórica Jackal Berry também conhecido como Omwandi weendunda (Crédito da foto: autores, 2025).

- Manter uma zona tampão de precaução de, pelo menos, 50 m caso venham a realizar-se actividades futuras nas proximidades de Omwandi weendunda.
- Incorporar a localização e o significado patrimonial da árvore no Plano de Gestão Ambiental (PGA) do projecto e no quadro de monitorização a longo prazo.
- Considerar a instalação de sinalização interpretativa para informar o público e os visitantes sobre o valor cultural da árvore, em consulta com a comunidade.

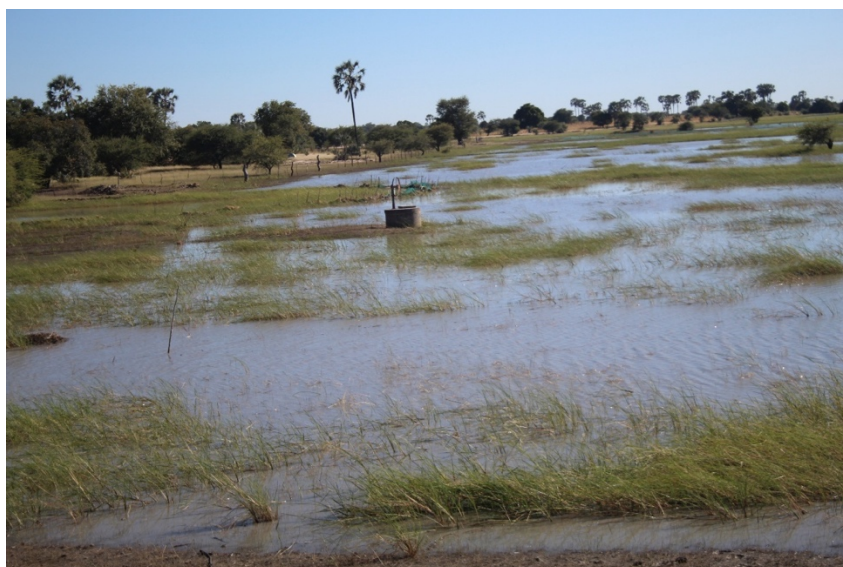
Figura 36: Bacia de inundação em Oshana Lumono (Crédito da foto: autores, 2025).

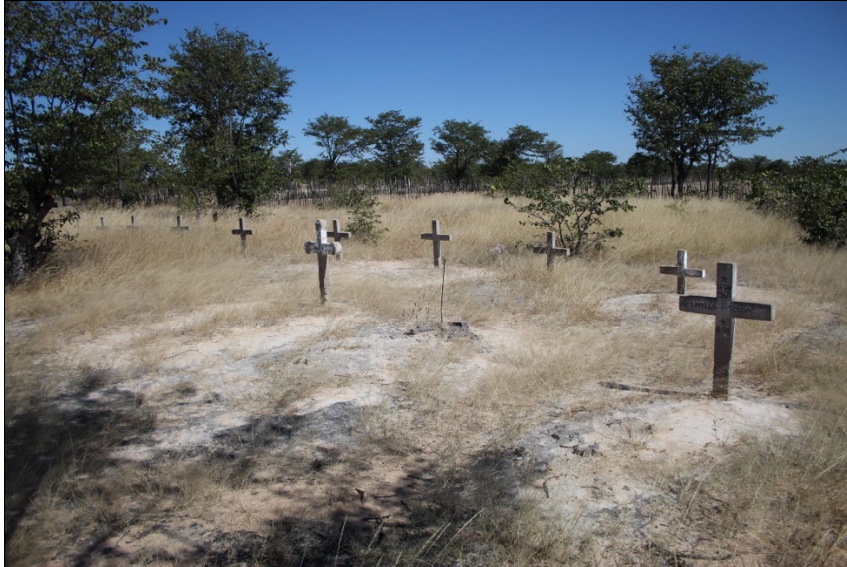
Classificações de reversibilidade: Irreversível

Avaliação do estado: Sensível

Figura 38: Um tumulo familiar em Shapoko (Crédito da foto: autores 2025).

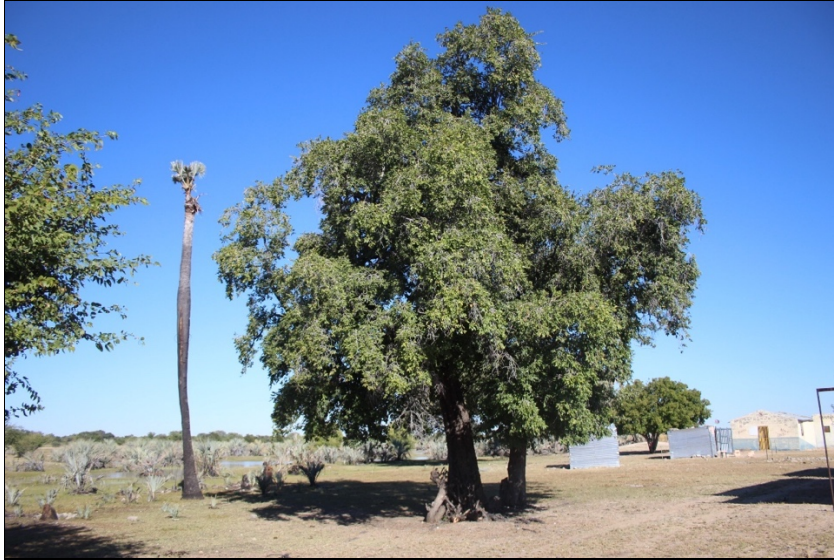
Classificações de reversibilidade: Irreversível

Avaliação do estado: Suficiente

Figura 39: A *Árvore Histórica Jackal Berry* também conhecido como (*Omwandi weendunda*) (Crédito da foto: autores, 2025).

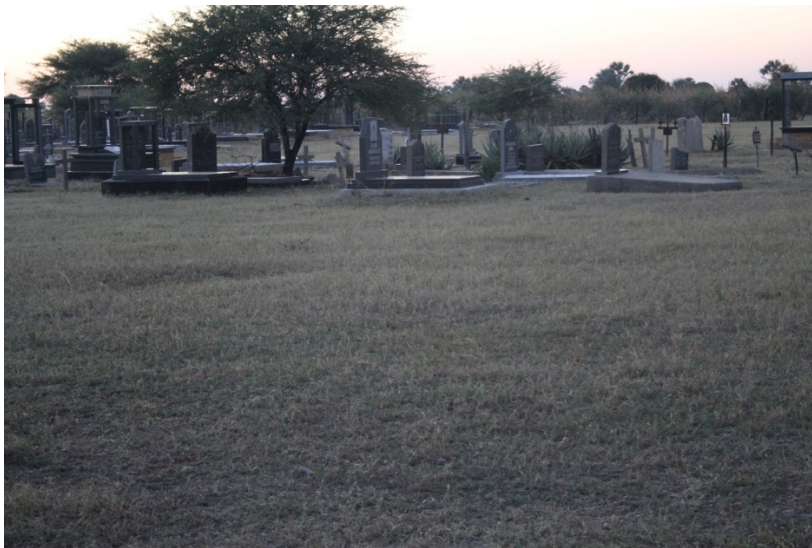
Classificações de reversibilidade: Irreversível

Avaliação do estado: Sensível

Figura 40: Cemitério comunitário em Olupumbu (Crédito da foto: autores 2025).
