Projecto sobre a Melhoria da Segurança Hídrica e Resiliência Comunitária nas Bacias Transfronteiriças Adjacentes do Cuvélai e Cunene

Relatório de avaliação do impacto arqueológico e no património cultural relativo ao projecto de captação de água, modernização das infraestruturas hídricas e sistema de alerta prévio de inundações nas regiões de Omusati, Oshikoto e Ohangwena

A Parceria Global para a Água na África Austral (GWPSA)

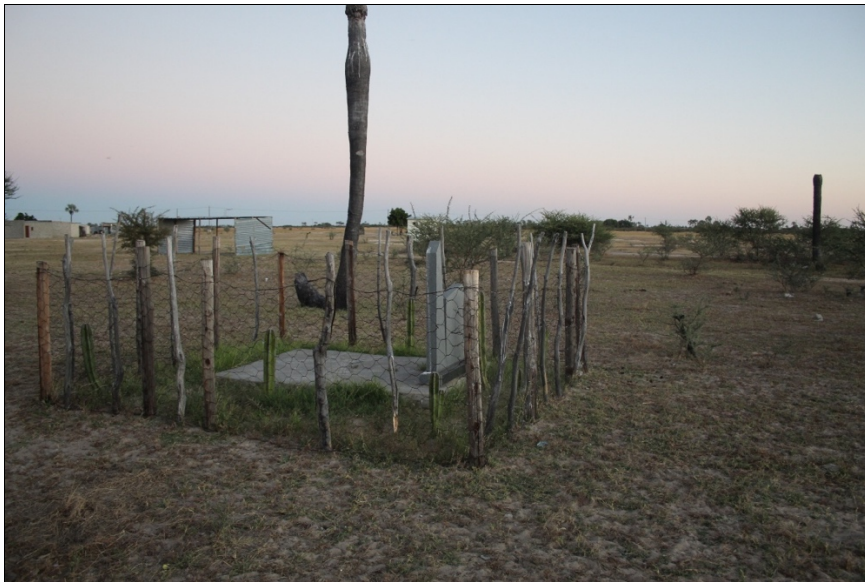
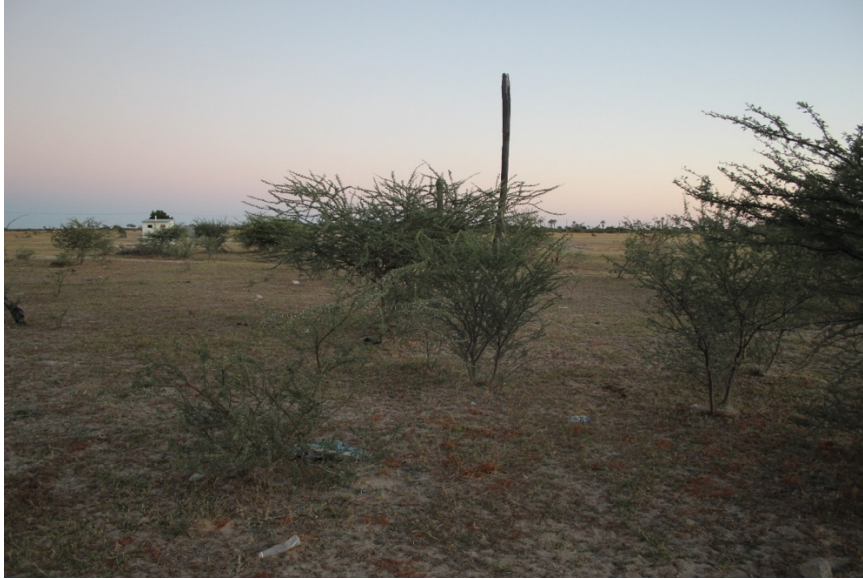
Classificações de reversibilidade: Irreversível

Avaliação do estado: Sensível

Figura 41: Comunitário cemitério para os não cristãos em Olupumbu (Crédito da foto: autores 2025)

Figura 42: Comunitário cemitério para os não cristãos em Olupumbu (Crédito da foto: autores 2025)

- Manter a área de influência actual do projecto para garantir que não haja perturbações directas ou indirectas no local de sepultamento.

- Implementar um Procedimento para Achados Fortuitos no Plano de Gestão Ambiental (PGA) do projecto.

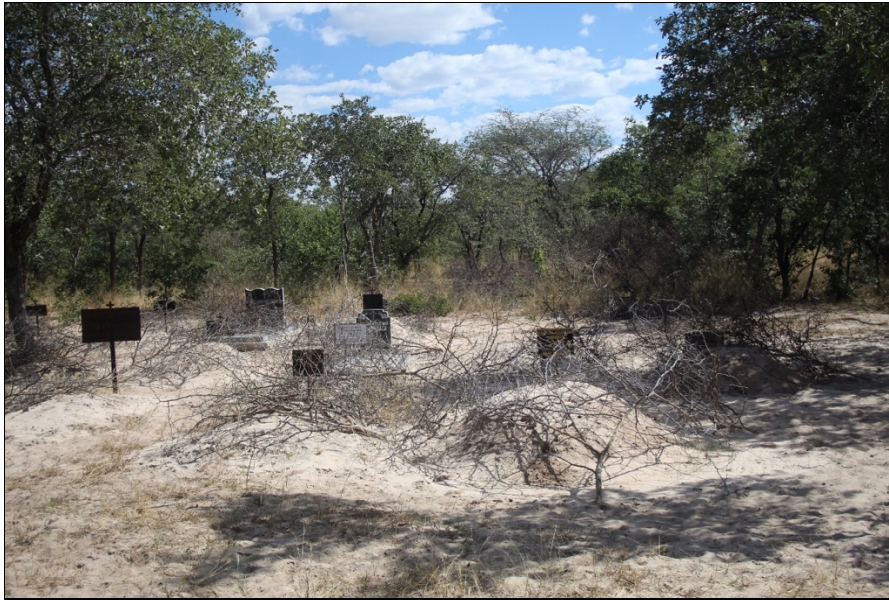
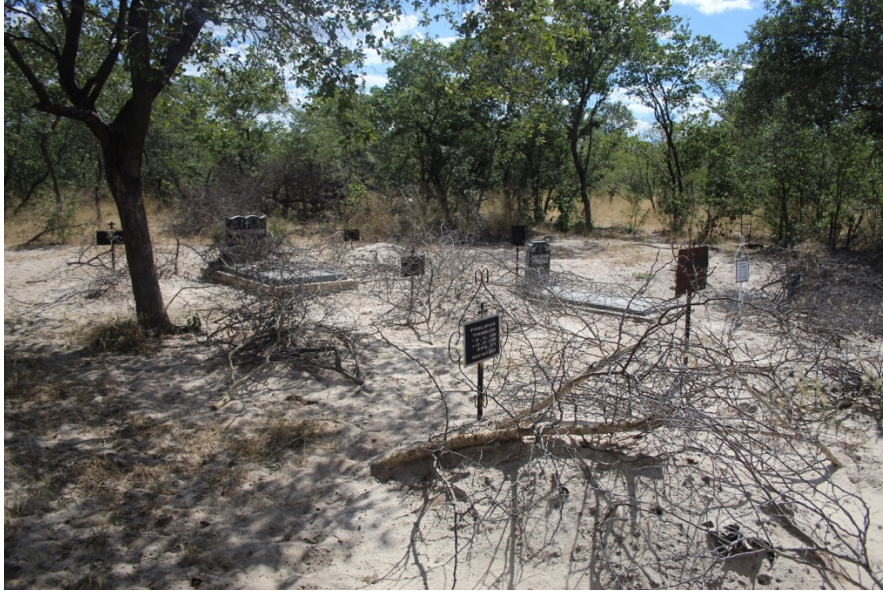
Classificações de reversibilidade: Irreversível

Avaliação do estado: Sensível

Figura 44: Cemitério comunitário em Onamatende (Crédito da foto: autores 2025).

Figura 45: Cemitério comunitário em Onamatende (Crédito da foto: autores 2025).

- Manter a área de influência actual do projecto para garantir que não haja perturbações directas ou indirectas no local de sepultamento.
- Implementar um Procedimento para Achados Fortuitos no Plano de Gestão Ambiental (PGA) do projecto.
